Identyfikacja jachtu ocena techniczna i wycena

Zleceniodawca: Gdański Ośrodek Sportu

Obiekt: Jacht motorowy Claudia

Cel inspekcji: Identyfikacja ocena techniczna i wycena

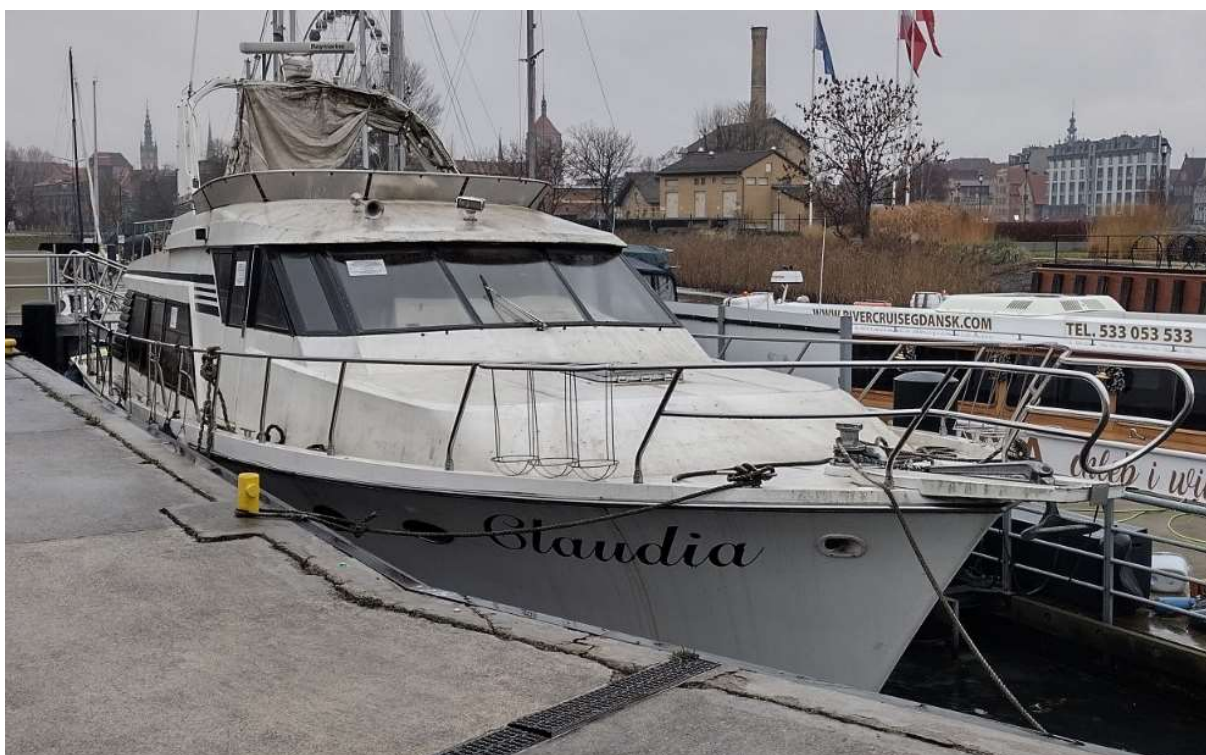
Fotografia jachtu zacumowanego w przystani GOS Sienna Grobla.

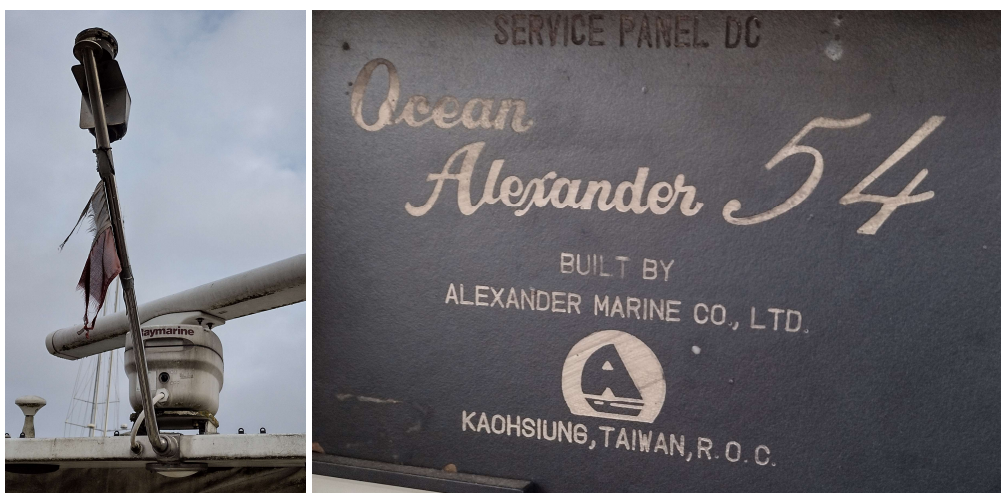
Odnaleziono na tablicy rozdzielczej dane modelu Ocean Aleksander 54. Po zapoznaniu się ze specyfikacją producenta tego modelu można przyjąć, że przedmiotowy statek jest tym właśnie modelem jachtu motorowego. Ocean Aleksander 54 budowany był przez Alexander Marine w latach osiemdziesiątych ubiegłego wieku. Oceniając elementy elektryki automatyki zamontowane na jednostce można przyjąć, iż został on wybudowany w drugiej połowie lat 80-tych. Konfiguracja zabudowy zgodna jest ze specyfikacją typu czyli duża kabina dziobowa dwie kabiny mniejsze poniżej, przestronny salon z kambuzem i wygodną przejściową sterówką. Na zewnątrz znajduje się duży pokład dziobowy, mniejszy rufowy wraz z trapek kąpielowym. Na dachu salonu znajduje się pokład górny wraz z zewnętrznym miejsce do sterowania.

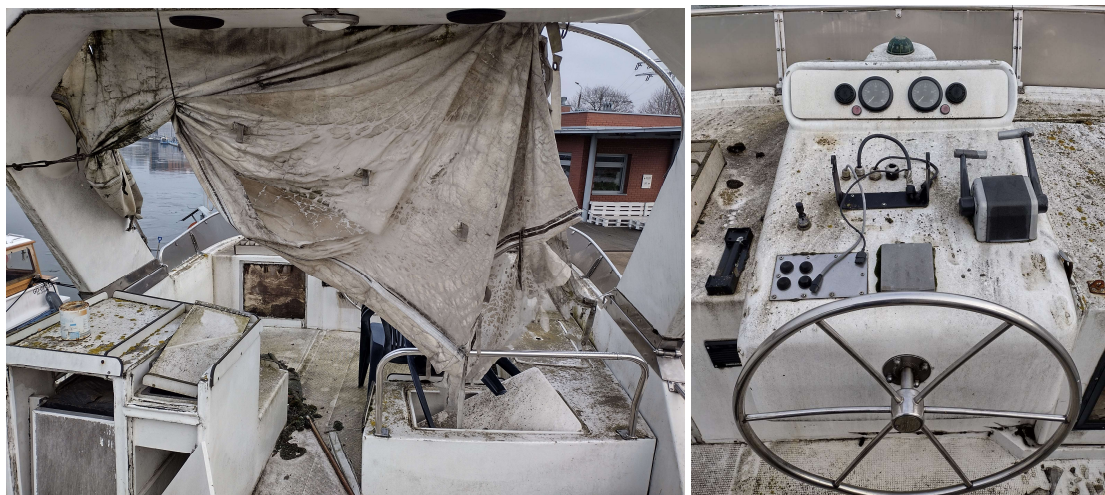
2.1 Górny pokład otwarty.

Pokład jest zanieczyszczony i porośnięty. Bimini zniszczone UV i porwane. Brak osłony nad elementami drewnianymi spowodował ich całkowitą dewastację. Urządzenia nawigacyjne zdekompletowane i uszkodzone. Zejściówka do sterówki wewnętrznej rozbita i nieszczelna. Woda deszczowa wpływa pod pokład wieloma nieszczelnościami. Rejon wymaga dokładnego czyszczenia by dokładnie zweryfikować uszkodzenia. Należy przyjąć, że zainstalowane pierwotnie urządzenia są niesprawne.

Jacht Claudia - prace konieczne do przywrócenia sprawności.				
	Czynność	godziny pracy	usługa ryczałtowa	zakup materiałów
Pokład górny			zł netto	zł netto
1	Mycie	16		
2	rozmontowanie istniejącej zniszczonej zabudowy, wykonanie nowej w zakresie minimum	66		
3	wykonanie bimini		5000	
4	usunięcie nieszczelności	45

5	wykonanie nowych drzwi zejściówki		2300	
6	naprawa telegrafu i steru	32		
7	naprawa wskaźników	24		
Pokład rufowy				
1	mycie nadwodnej części kadłuba i konserwacja	32		
2	naprawa drzwi przesuwnych		3400	
3	atestacja tratwy plus serwis i dostawa pozostałego sprzętu ratunkowego wymaganego prawem		6700	
4	sprzątanie magazynków i utylizacja odpadów	22	1200	
Salon kambuz				
1	sprzątanie i utylizacja odpadów	16	800	
2	usunięcie przecieków z sufitu i okien	40		
3	naprawa sufitu	32		
4	naprawa zabudowy kambuza w zakresie minimalnym	55		6300
5	naprawa zabudowy salonu w minimalnym zakresie	55		3800
Sterówka				
1	weryfikacja i naprawa instalacji elektrycznej (rozległej)	130		8500
2	usunięcie przecieków	22		
3	naprawa zabudowy w zakresie minimalnym	40		3300
4	weryfikacja urządzeń nawigacyjnych i uruchomienie	18		800
Kabina dziobowa i toalety				
1	mycie demontaż i utylizacja odpadów	34		
2	weryfikacja i uruchomienie instalacji wodnościekowych	43		1200

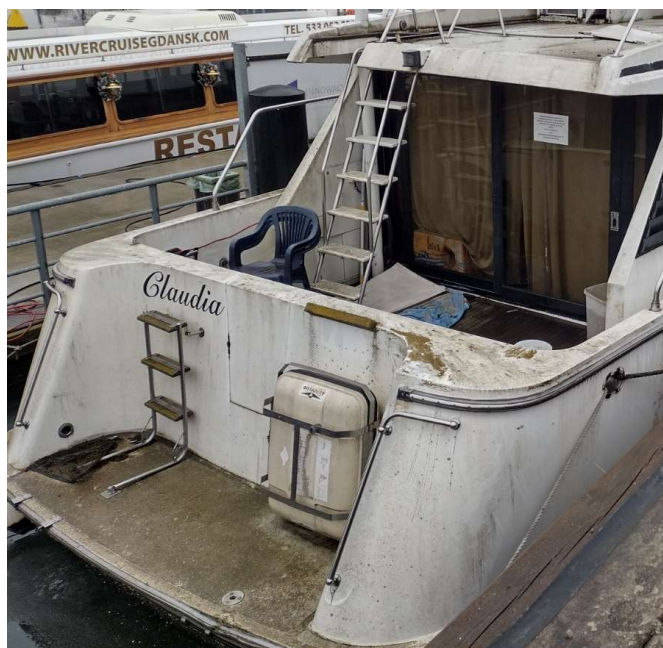
2.2 Pokład rufowy.

Pokład rufowy wraz z pomostem kąpielowym jest silnie zabrudzony i porośnięty. Zainstalowane urządzenia można przyjąć za sprawne wymagające czyszczenia. Tratwa ratunkowa starego typu z lat 90tych ubiegłego wieku wymaga przeglądu. Pokład teakowy do czyszczenia. Wejście do salonu / messy drzwiami przesuwными. Drzwi blokują się. Magazynek rufowy do którego jest dostęp z pokładu jest zagracony różnymi rzeczami nie przedstawiającymi znaczącej wartości. W magazynku panuje duże zawilgocenie, widoczna jest miejscami pleśń. Z magazynku można przedostać się do przedziału maszynowego.

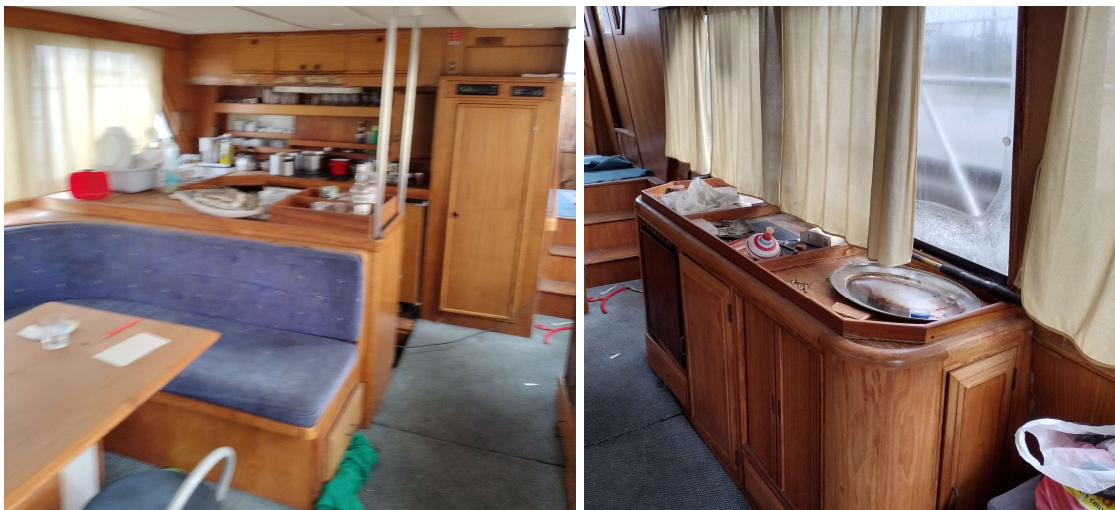
2.3 Salon i kambuz

Salon wyposażony jest w duży stół wraz z siedziskiem w kształcie litery C. Na PB znajduje się szafka. Na śródkręciu znajduje się kambuz, pierwotnie dobrze wyposażony w urządzenia kuchenne i naczynia. Okna głównie na PB przeciekają. Woda załała część drewnianego wykończenia wnętrza niszcząc ją. Całe wnętrze wygląda na beładnie porzucone. Porozrzucone sprzęty tworzą ogólny bałagan. Wewnątrz wyczuwalna jest duża wilgoć. W szafkach kambuza widoczne się zacieki i zniszczenia wodą. Zabudowa sufitu miejscami odpada co także ma związek z penetrującą wnętrze wilgocią. Wnętrze wymaga znacznej odbudowy po uprzednim uszczelnieniu przecieków.

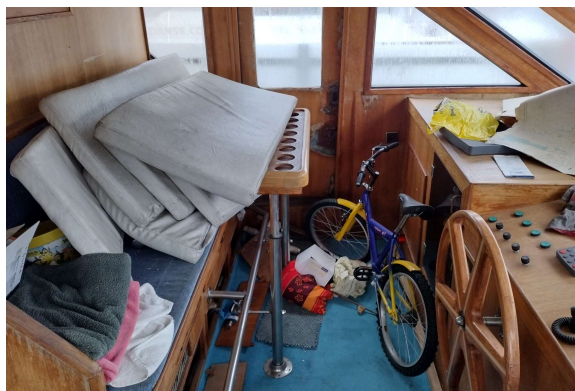
2.4 Sterówka

Ogólny bałagan i wilgoć. Duża nieuszczelnność w przejściu na górny pokład powoduje obfite zalewanie wnętrza. Zabudowa drewniana jest zniszczona przez wilgoć. Widoczne elementy elektryki są w stanie złym. Przed próbą uruchomienia konieczne jest badanie izolacji obwodów elektrycznych i usunięcie korozji ze styków. Operacja uruchomienia instalacji elektrycznej jest wysoce czasochłonna. Wyposażenie nawigacyjne prawdopodobnie jest sprawne jednak wymaga przeglądu. Zabudowa do naprawy po usunięciu przecieków.

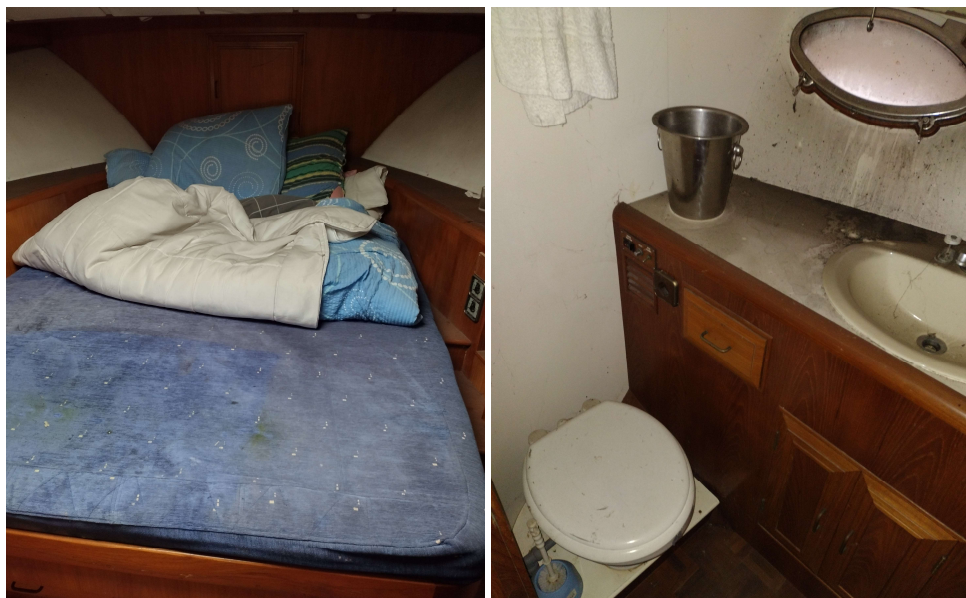
2.5 Kabina dziobowa i toaleta.

Silnie zanieczyszczona, widocznych jest wiele przecieków. Wilgoć i woda zniszczyły wnętrze. Zabudowa w dużej mierze do uratowania, częściowo w rejonie świetlika do wymiany i odbudowy. Wiele wykwitów pleśni zwłaszcza w rejonie prysznicza.

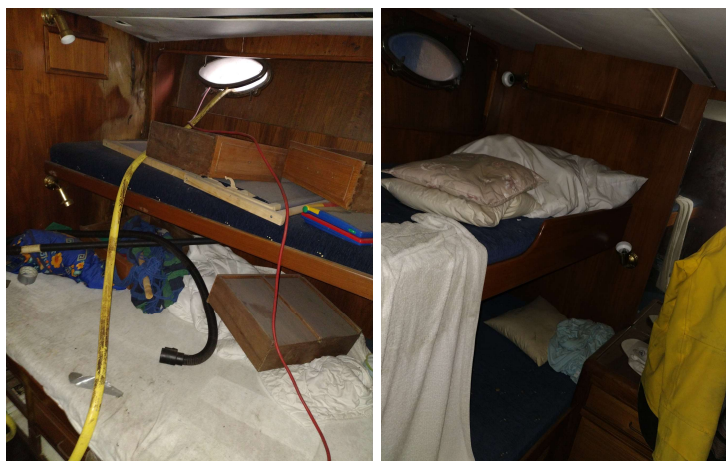
2.6 Kabiny dolne

Są to najbardziej zniszczone pomieszczenia. Zwłaszcza dolna część zabudowy. Podłogi są zupełnie zniszczone, nasiąknięte wodą i połamane. W zębie stoi woda. Widoczne jest, że osuszano zęzy

awaryjnie węzłem przełożonym przez przełożony bulaj. Poza poszyciem drewnianym należy się podziwiać zniszczonej wodą konstrukcji ścian pomieszczeń oraz wzmocnień kadłuba.

3	naprawa przecieków	32		2300
4	odbudowa zabudowy i zakresie minimum	45		3200
Kabiny dolne				
1	mycie sprzątanie i utylizacja	45		
2	czyszczenie zęz	30		
3	odbudowa rusztu podłogi	45		
4	usunięcie przecieków	40		
5	odbudowa zniszczonej zabudowy	40		6500
Maszynownia				
1	czyszczenie zęz i utylizacja odpadów	65	1200	
2	weryfikacja i uruchomienie zespołów napędowych	65		15000

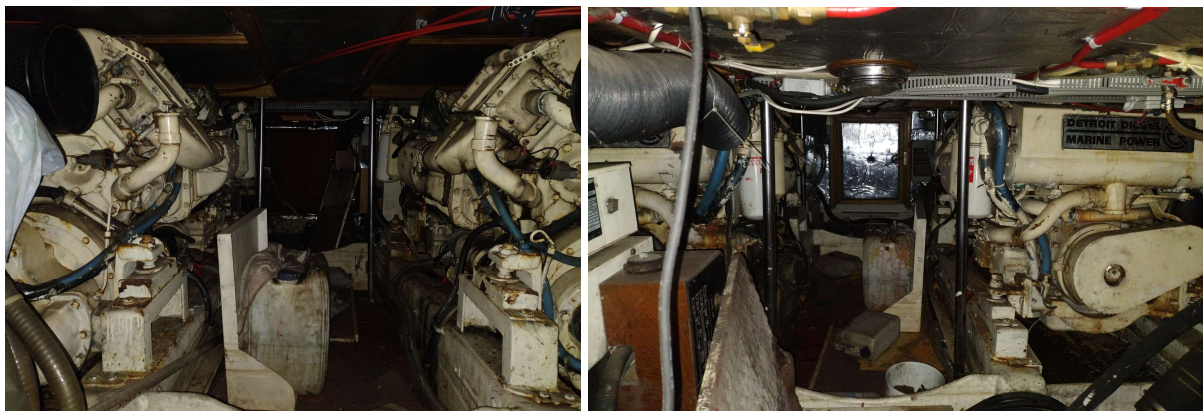
2.7 Maszynownia

Widoczne zespoły napędowe Detroid Diesel Marine o mocy około 450KM, wraz z przekładniami napędu wałów śrubowych, nie posiadają oznak zamrożenia czy poważnego zużycia eksploatacyjnego. Inspekcja wykazała, iż wizualny stan techniczny nie dyskwalifikuje tych urządzeń przed próbą weryfikacji i uruchomienia. Widoczne pozostałe elementy wyposażenia maszynowni czyli urządzenie klimatyzacyjne, pozostałości po odsalarni wody morskiej, agregat prądotwórczy, zespół ładowarek akumulatorowych jak i banki akumulatorów, można z góry uznać za nie sprawne, nadające się do wymiany. Pomimo zalegającej wody w zębie nie dało się zauważyć zniszczeń nią spowodowanych. Powierzchnowa korozja na stalowych elementach urządzeń można przyjąć za normę, zwłaszcza gdy siłownia jest od dłuższego czasu nie eksploatowana.

3	uruchomienie instalacji elektrycznej siłowni wraz ze sterowaniem	45		5600
4	dostawa akumulatorów, pomp i urządzeń po weryfikacji			8500
dodatkowo				
1	przeholunek do stoczni	4		3500
2	usługa dźwigowa podniesienia jachtu	4	8500	
3	weryfikacja wałów napędowych, śrub i urządzeń sterowych, podwodnej części kadłuba	32	8500	17000
4	przeгляд nadzoru technicznego wydanie Świadectwa klasy		7500	
5	Przeгляд Urzędu Morskiego i wydanie Karty bezpieczeństwa		400	
6	dostawa wyposażenia dla eksploatacji w minimalnym rejonie pływania			7500
sumy		1214	45500	93000
godzina pracy		120		
		145680		
suma prac i zakupów		284180	netto	
		349541,4	brutto
