Gdański Ośrodek Sportu
Dział Hydrotechniczny
Ul Szafarnia 6/u4
80-755 Gdańsk

N/091/2020

Dot.: Odpowiedź na pismo OH1/041/45/2020

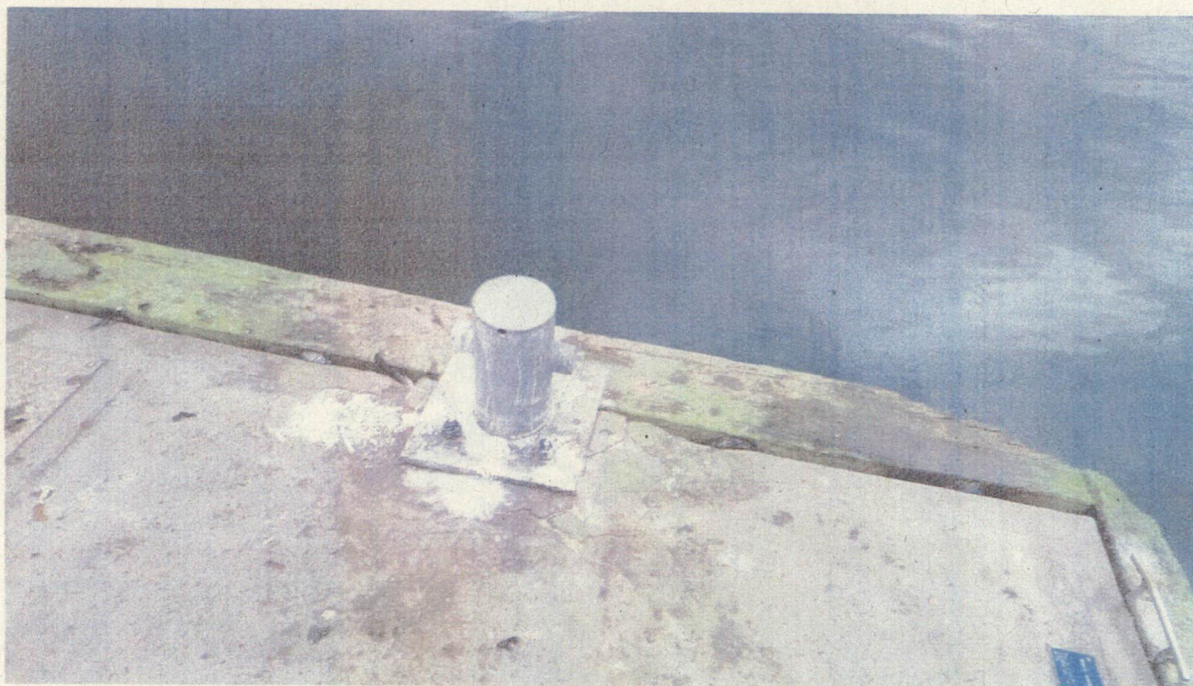
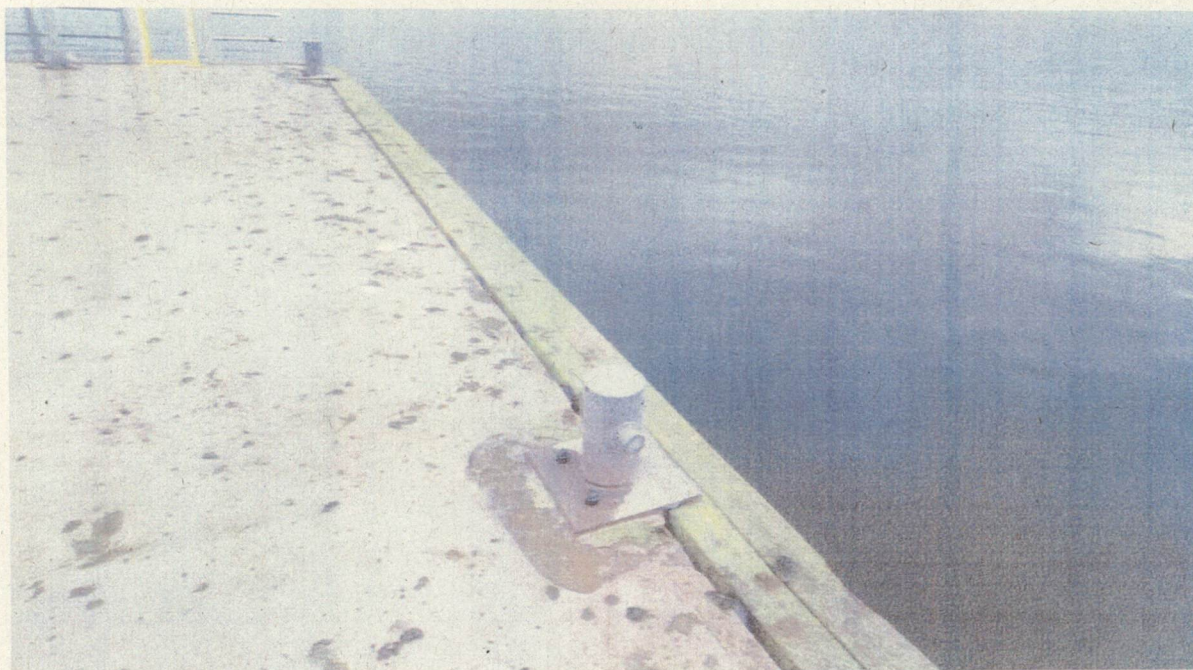
W odpowiedzi na Państwa pismo OH1/041/45/2020 dnia 25.03.2020 dotyczące treści protokołu okresowej kontroli morskiej budowli hydrotechnicznej nr 14/2019 niniejszym wyjaśniam iż w trakcie oględzin pomostu stwierdzono liczne spękania powierzchniowe w rejonie polerów cumowniczych (do niniejszego pisma załączam dodatkowe fotografie wykonane w trakcie kontroli).

Uszkodzenia te powodują że pomosty bezpowrotnie utraciły zdolność do obciążania ich siłami od cum jednostek pływających. Technologicznie na etapie produkcji pomostu zatapia się tuleje montażowe i wzmacnia lokalnie beton w miejscu montażu polerów. Stąd uszkodzenie systemu polerów powoduje iż nie da się ich na powrót przymocować tak by przywrócić pierwotne wartości parametrów. Naprawa powierzchniowa i montaż polerów w innym miejscu sprawi iż będą one w stanie przenosić dużo mniejsze obciążenia.

Stan techniczny pływaka nie tworzy zagrożenia jego zatonięcia- wyklucza jednak możliwość cumowania do niego jednostek. W chwili obecnej można jedynie rozważyć montaż nowych urządzeń cumowniczych i dopuścić pomost do cumowania jedynie niewielkich jednostek rekreacyjnych.

Reasumując więc by uruchomić przystanek tramwaju wodnego dla cumowania statków pasażerskich obecnego operatora koniecznym jest wymiana pływaka pomostu na nowy.
